Skedsmo bryter vannspeilet ved alle sine pumpestasjoner

For å bedre sikkerheten på drikkevannsnettet installeres brutt vannspeil på alle de 35 pumpestasjoner i kommunen. To alternativer ble testet i praksis før innkjøp. Alt har fungert som forventet samt bidratt til økt/liket vanntrykk i alle stasjonene, som gjør renholdet mye enklere.

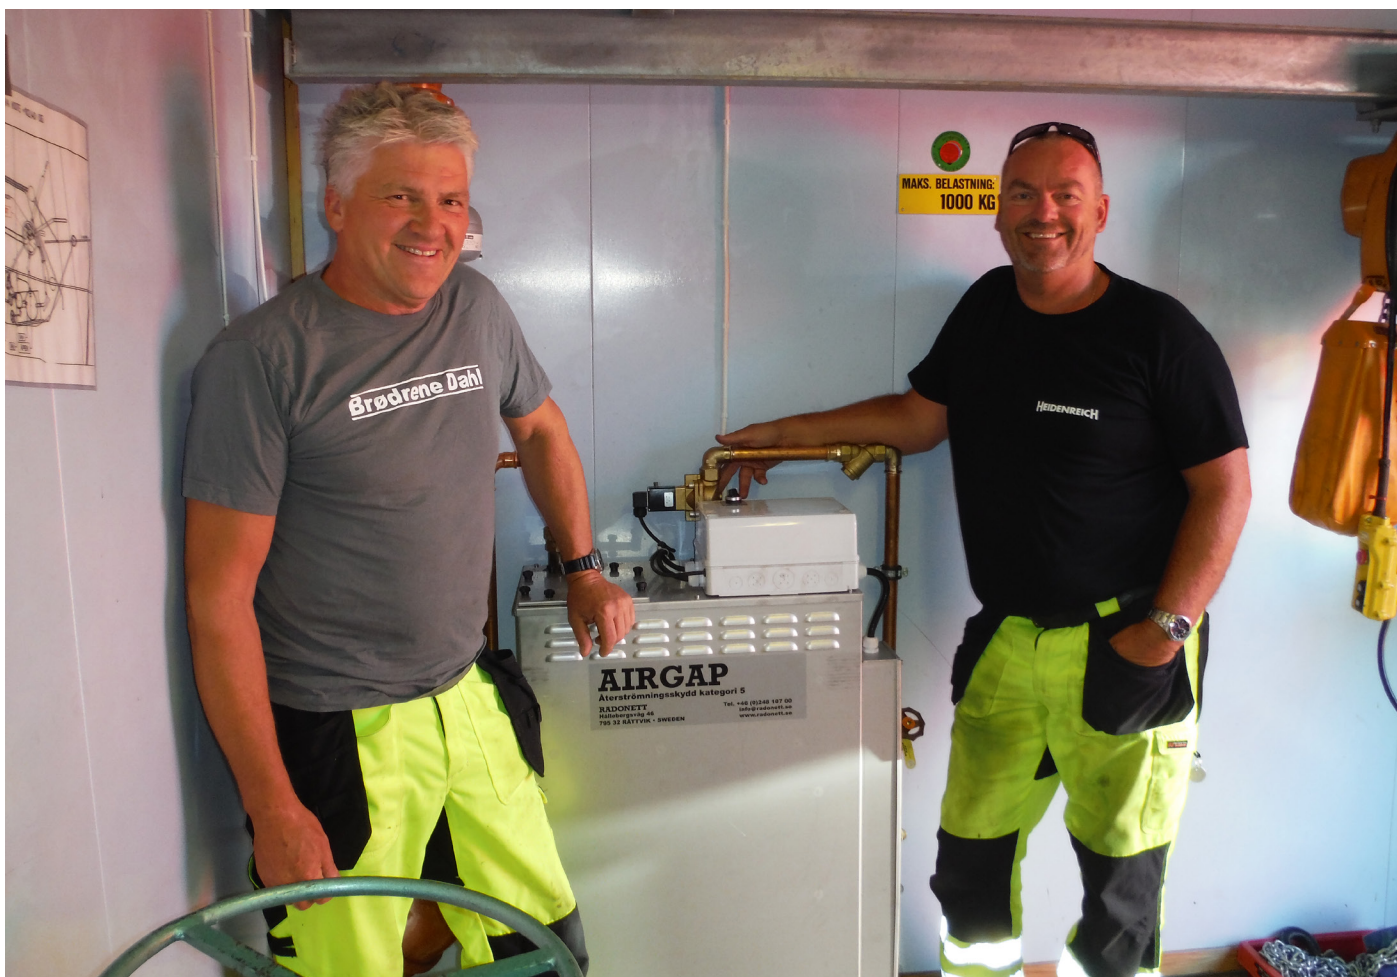
Frode Hagen og Erik Sletta har ansvaret for å montere løsningen.

– Under utprøving oppdaget vi en svært positiv effekt som vi ikke hadde tenkt på i starten. Her i Skedsmo kommune har vi mange ulike trykksoner som i de dårligste områdene gir kun 2 bars trykk. Under testing fikk vi mye vann med godt stabilt trykk ut av spyleslangen. Vi opplevde en ny hverdag for rengjøring av stasjonene med Kategori 5- aggregatet i samarbeid med riktig strålespiss på enden av slangen. Teknisk sett er kategori 5-løsningen å betrakte som en liten trykkøkingsstasjon. Det er et luft gap mellom inntaksventilen og ned til aggregatets vanntank. I dette

luftgapet er det overløpsspalter. Inntaksventilen slipper på vann under forbruk ned i tanken, og det er 2 pumper som leverer vannet fra tank og ut til spyleslange. Ved et eventuelt undertrykk i ledningsnettet vil det bare bli sugd luft inn fra gapet mellom inntaksventil og vannspeilet i tank.

Tekniske data: Radonett Airgap 120/5

- Levert med 2 stk 3-fase pumper
- Driftskapasitet- og trykk: 120 l/min ved 5 bar ved spyling i kum
- Uttak av driftsinformasjon mot SD-anlegg (type Guard, Cactus, osv) :
Overflyllingsalarm, driftssignal, tørrkjøringsalarm.
- Mykstengende magnetventil for å unngå tilbakeslag mot ledningsnettet
- Anlegget styres av nivåvipper for åpning/lukket av innløpsventil, kontroll av overflylling og tørrkjøring
- Levert med dimensjonerte spyleslanger og et spylemunnstykke for skjæring av smuss og fett.

- Tank i syrefast stål – AISI316 – Volum 170L.
- Innvendige pumper av rustfritt stål.
- PLS / styrekort for styring av vannnivå og pumper.
